## **STAVEBNĚ – ENERGETICKÉ POSOUZENÍ DOMU**

**Společenství vlastníků jednotek pro domy č.p.  
1064, 1065, 1066 a 1067 v ul. Jerevanská v Praze**

**Praha, Jerevanská 1064/7**

**Polná, 6/2021**

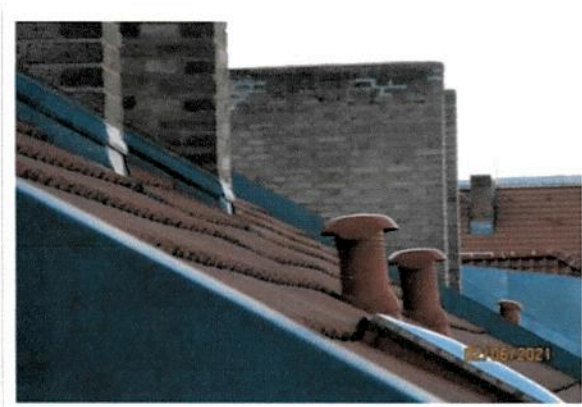
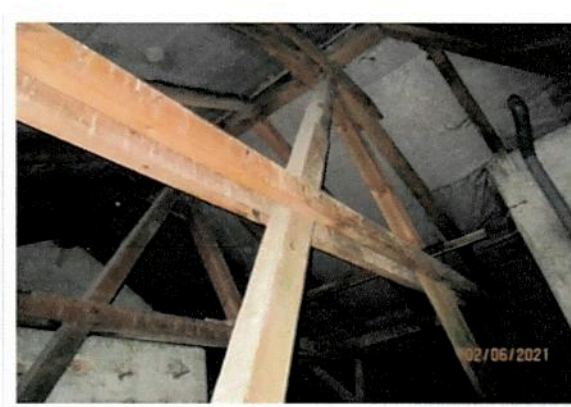
### **2.1 STŘECHA A KROV**

Střešní krytina je skládaná pálená na laťování s difuzní fólií. Podstřešní fólie bez viditelného poškození. Stávající krov je sestaven z dřevěných krokví. Stávající krov je vyhovující, nevykazuje známky hniloby. Na půdě je sucho. V současné době krov nejeví známky napadení dřevokaznými škůdci. S ohledem na prevenci před poškozením krovu doporučujeme aplikaci aktivní ochrany. Komíny nad úrovní střechy jsou v původním stavu bez povrchové úpravy.

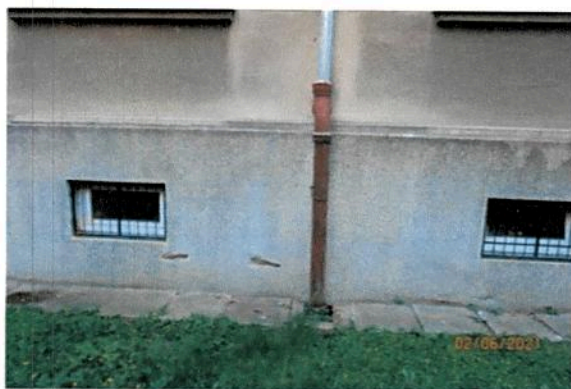
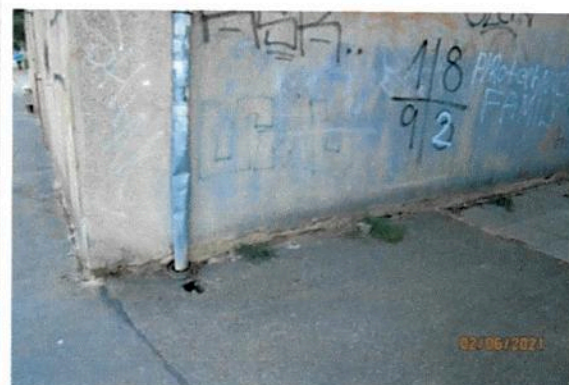
## 2.2 DEŠŤOVÉ ŽLABY A SVODY

Žlaby, žlabové háky, dešťové svody a objímky svodů jsou vyměněny. Spodní část svodů je původní litinová včetně původních lapačů střešních splavenin – v případě zanesení je předpoklad zatékání do sklepního prostoru. Doporučuje se pravidelná kontrola lapačů střešních naplavenin alespoň 1x ročně.

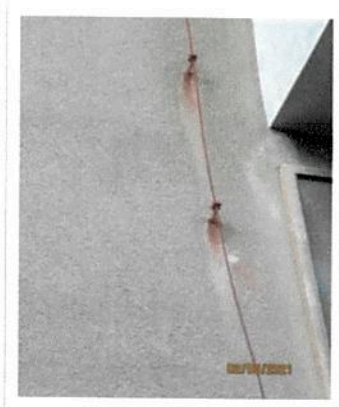
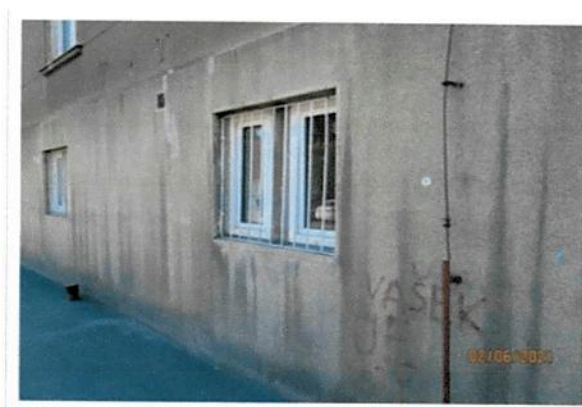
## 2.3 HROMOSVOD

Svody hromosvodu jsou původní s lokálně pozohýbaným profilem a známkou koroze. Spodní část hromosvodu je v původním stavu s lokální známkou koroze.

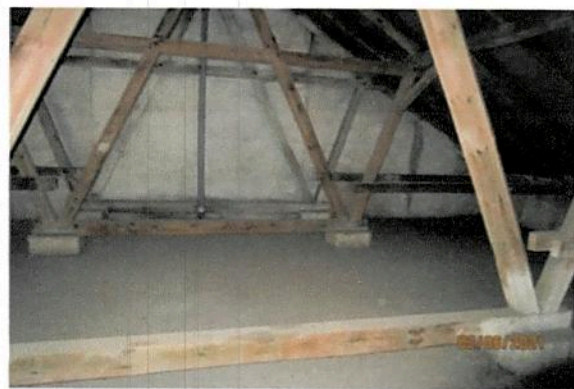
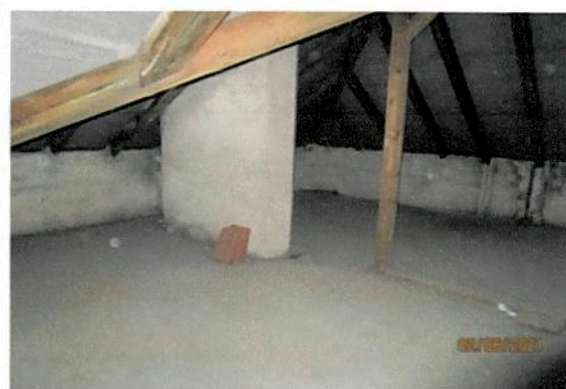
## 2.4 STROP NAD VRCHNÍM PODLAŽÍM

Strop nejvyššího nadzemního podlaží je železobetonový. Povrch podlahy půdy tvoří betonová mazanina. Stropní konstrukce posledního nadzemního podlaží není dodatečně zateplená.

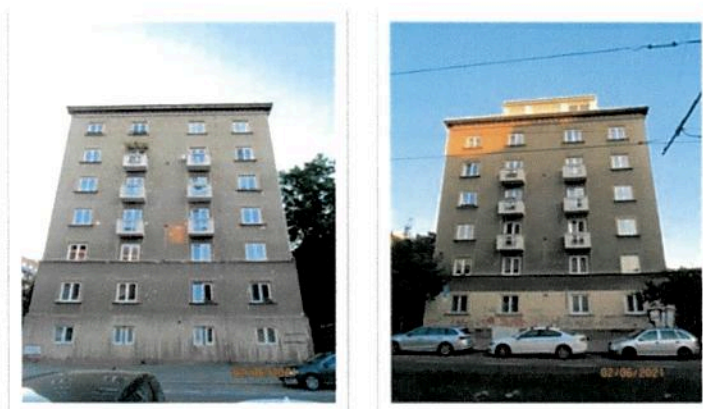
## 2.5 ŠTÍTOVÉ STĚNY

Štítové zdivo je cihelné v původním stavu bez dodatečných úprav. Štítové zdivo je bez dodatečného zateplení. Povrch stěn není navlhlý, pouze lokálně zatéká kolem oplechování parapetů. Stávající vnější povrchová úprava obvodových stěn vykazuje lokální poškození. Na fasádě jsou malé trhlinky a je předpoklad, že jsou pouze v omítce. Lokálně viditelné vlhké mapy a opadaná omítka na podstřešní římsě. Soklová část je původní s nesoudržnou omítkou do výšky cca 300 mm nad terénem. Sokl je těsně nad terénem lokálně navlhlý. Je předpoklad, že bylo způsobeno odstřikující srážkovou vodou.

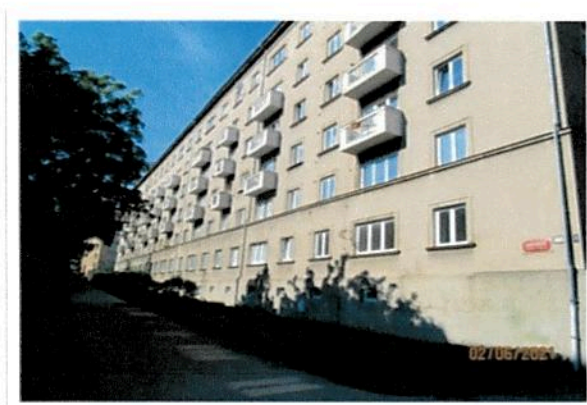
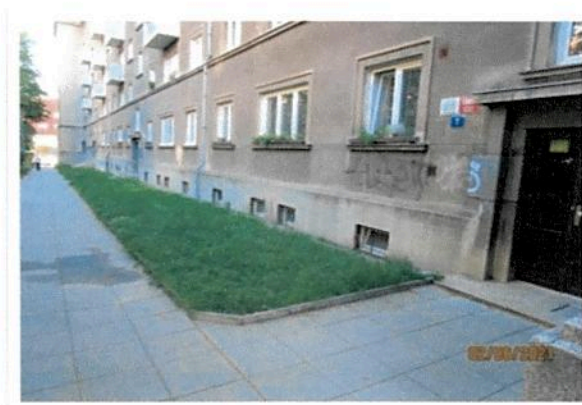
## 2.6 STĚNY PRŮČELNÍ

Průčelní zdivo je cihelné v původním stavu bez dodatečných úprav. Průčelní zdivo je bez dodatečného zateplení. Povrch stěn není navlhlý, pouze lokálně zatéká kolem oplechování parapetů. Stávající vnější povrchová úprava obvodových stěn vykazuje lokální poškození. Na fasádě jsou malé trhlinky a je předpoklad, že jsou pouze v omítce. Lokálně viditelné vlhké mapy a opadaná omítka na podstřešní římsě. Soklová část je původní s nesoudržnou omítkou do výšky cca 300 mm nad terénem. Sokl je těsně nad terénem lokálně navlhlý. Je předpoklad, že bylo způsobeno odstříkující srážkovou vodou.

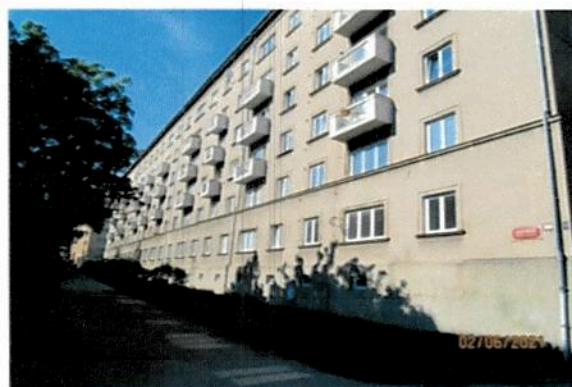
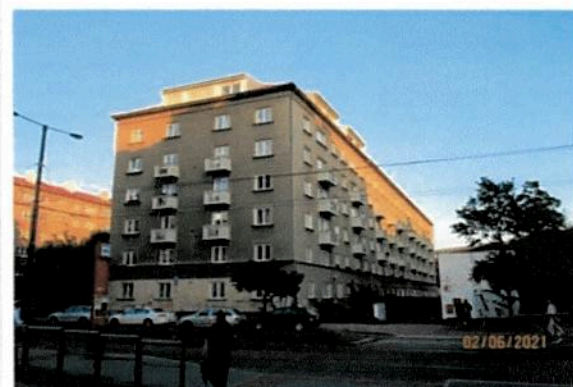
## 2.7 BALKÓNY

Balkóny jsou povrchově opraveny, bez zateplení balkónových desek – vznik tepelných mostů. Zábradlí balkónů měněno za ocelové pozinkované bez výplně. Nová povrchová úprava zděné části zábradlí vykazuje rozsáhlé poškození prasklinami na rozích - nevyřešené detaily. Kvůli stávajícímu poškození bude docházet k zatékání do konstrukce a bude docházet ke stálému zhoršení stavu.

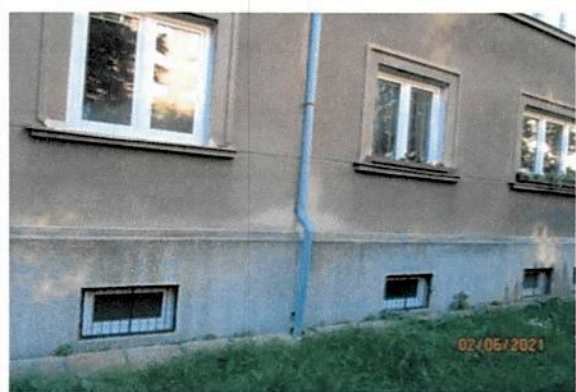
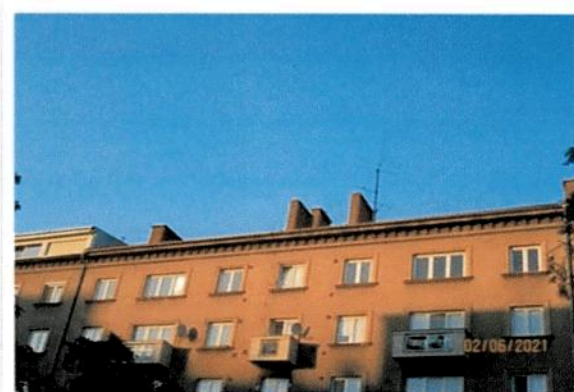
## 2.8 OKNA A DVEŘE V BYTECH

Otvorové výplně v bytech jsou vyměněny za plastové s izolačním zasklením. Výplně otvorů bez viditelného poškození. Rámy a křídla otvorových výplní jsou bez viditelného poškození. Ostění otvorových výplní bez viditelného poškození.

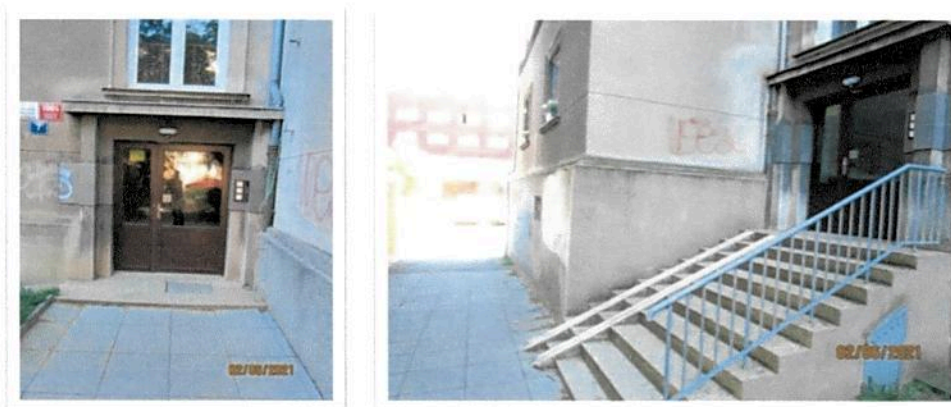
## 2.9 VSTUPY DO DOMU, SCHODY, ZÁVĚTŘÍ

Vstupy jsou v původním stavu s původní povrchovou úpravou bez viditelného poškození. Oplechování stříšek nad vstupy je původní a způsobuje zatékání na podhled a čílka stříšek. Zvonková tabla jsou měněná. Světla nad vstupy jsou vyměněná. Schodišťové stupně před vstupy jsou původní a nevykazují poškození. Rampa u vstupu vykazuje lokální poškození.

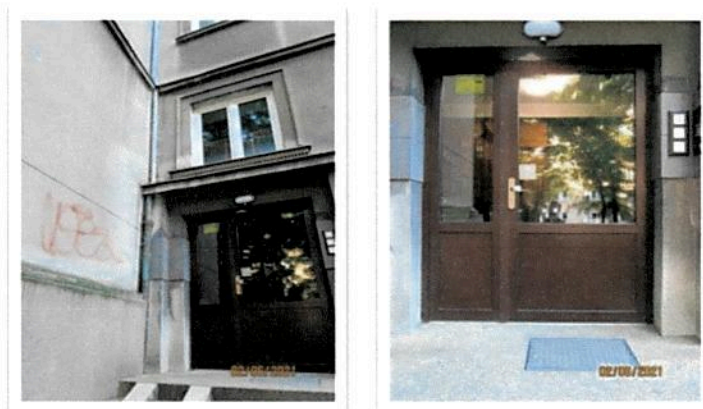
## 2.10 OKNA VE SPOL. PROSTORÁCH A VCHOD. DVEŘE

Otvorové výplně ve schodišťovém prostoru jsou vyměněny za plastové s izolačním zasklením. Hlavní vstupní dveře jsou vyměněné za hliníkové s izolačním zasklením. Výplně otvorů bez viditelného poškození. Rámy a křídla otvorových výplní jsou bez viditelného poškození. Ostění otvorových výplní bez viditelného poškození.

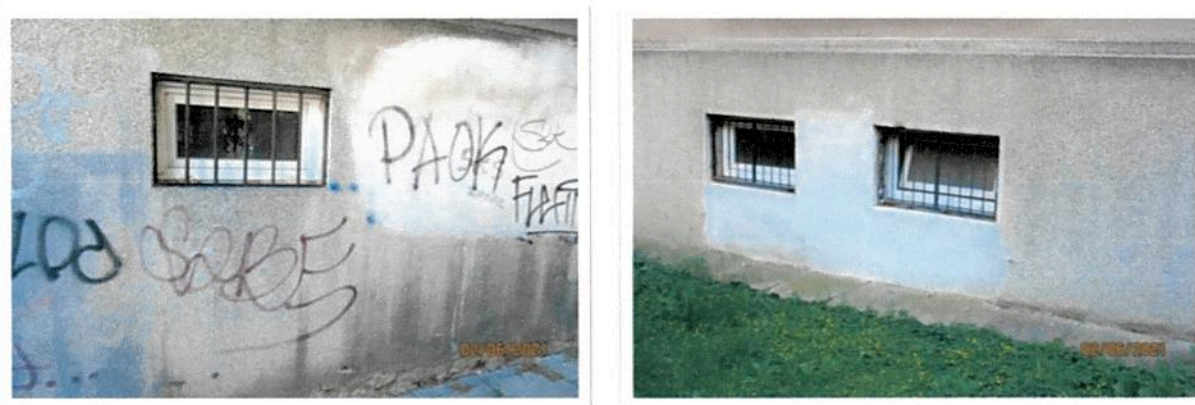
## 2.11 OKNA V SUTERÉNU

V suterénu jsou okenní otvorové výplně vyměněné za plastové s izolačním zasklením. Výplně otvorů bez viditelného poškození. Rámy a křídla otvorových výplní jsou bez viditelného poškození. Ostění otvorových výplní bez viditelného poškození.

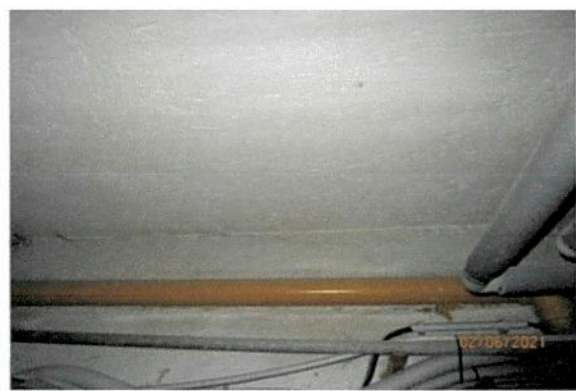
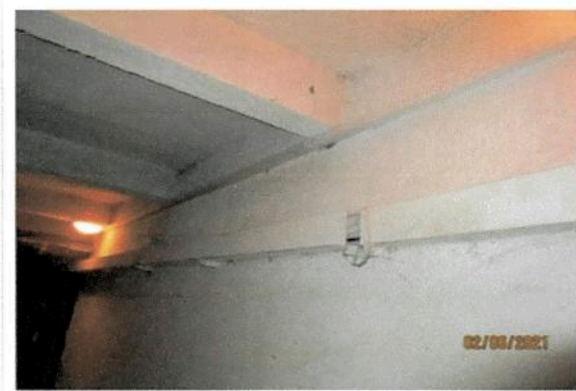
## 2.12 STROP V SUTERÉNU

Strop suterénu je železobetonový. Podlaha prvního obytného podlaží není zateplena. Omítka stropu suterénu je soudržná a nevykazuje známky poškození. Strop suterénu nevykazuje známky poškození vlhkostí.

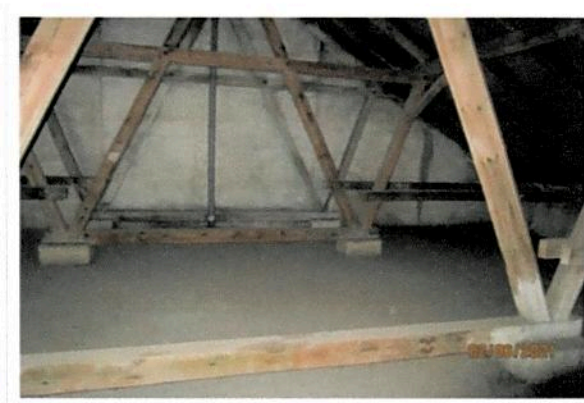
### **4.1 STROP NAD VRCHNÍM PODLAŽÍM**

Strop posledního vytápěného podlaží není zateplen. Díky tomu dochází k vysokým únikům tepla v zimním období a v letních měsících dochází k přehřívání bytů v nejvyšším podlaží.

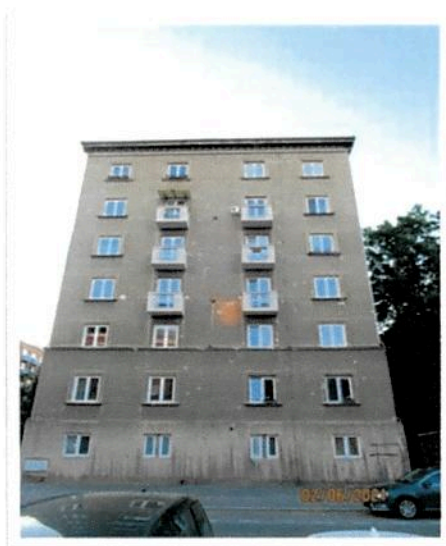
## 4.2 ŠTÍTOVÉ STĚNY

Štítové zdivo je cihelné v původním stavu, s původní omítkou, bez dodatečného zateplení. Díky tomu dochází k vysokým únikům tepla a některé části (především rohy) jsou vystavovány riziku vzniku plísní.

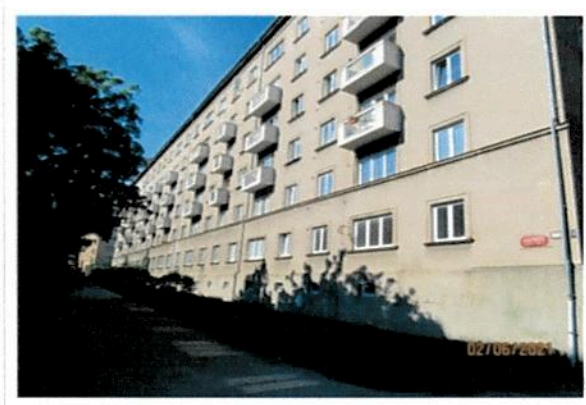
### 4.3 STĚNY PRŮČELNÍ

Zdivo na průčelních stěnách je cihelné v původním stavu, s původní omítkou, bez dodatečného zateplení. Díky tomu dochází k vysokým únikům tepla a některé části (především rohy) jsou vystavovány riziku vzniku plísní.
