## **STAVEBNĚ – ENERGETICKÉ POSOUZENÍ DOMU**

**Společenství vlastníků jednotek pro domy č.p.  
1064, 1065, 1066 a 1067 v ul. Jerevanská v Praze**

**Praha, Jerevanská 1064/7**

**Polná, 6/2021**

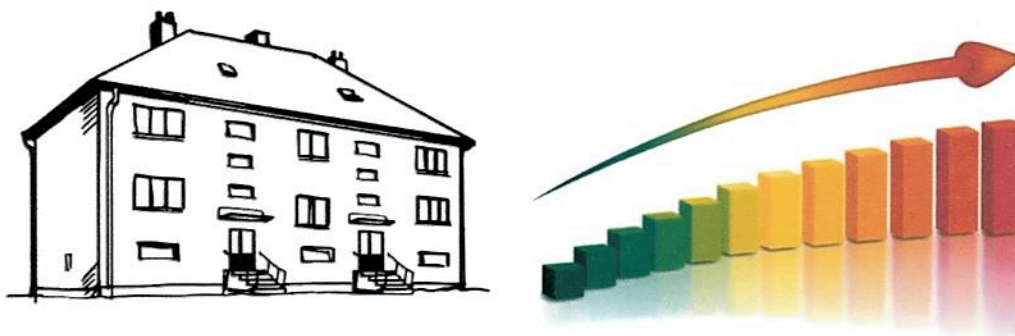
### Stávající stav:

Váš dům je v současné době z hlediska průměrného součinitele prostupu tepla 2,18 x horší než Referenční budova. Průměrný součinitel prostupu tepla budovy U<sub>em</sub>: 1,22 W/m<sup>2</sup>K

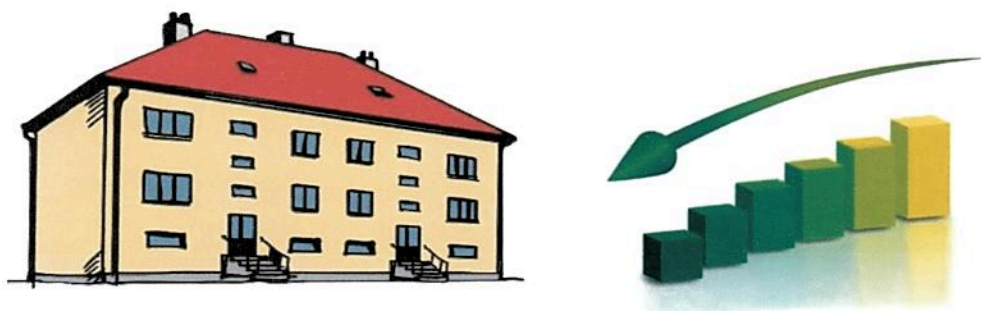
### Nový stav-komplexní opatření:

Váš dům se může díky komplexní opravě dostat z hlediska průměrného součinitele prostupu tepla na úroveň Referenční budovy. Průměrný součinitel prostupu tepla budovy U<sub>em</sub>: 0,55 W/m<sup>2</sup>K
